認證編號 CPF71549262035

## 車輛資料 Vehicle Information

## 車輛認證總結報告 Vehicle Inspection Findings

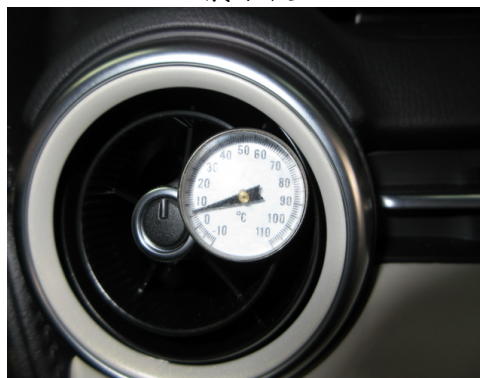
空調溫度

| 5. 前空調風速開關各段風速 | 正常 | 6. 前空調冷氣作動中央出風口溫度 | 7°C |
