YES 車輛認證書

認證編號 CPF71549262038

廠牌 Make	MITSUBISHI
車型 Model	DELICA
年份 Year	2022/12
排氣量 Displacement	2,378
車身號碼 VIN	RKMDTPUK6PH20****
引擎號碼 Engine Number	***9S4NAAX70**
現況實車里程 Mileage (僅揭露, 不具保證效力)	115,035

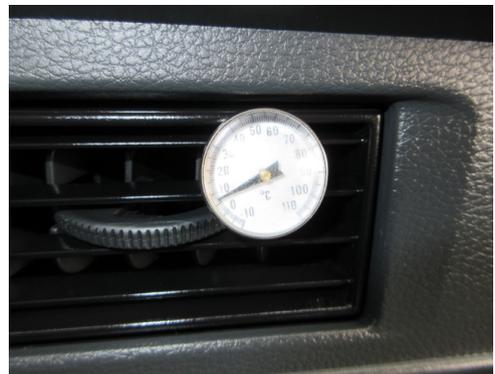
空調溫度

1. 檢查室外氣溫	25°C	2. 後空調冷氣作動中央出風口溫度	無此項目
3. 冷凝器散熱風扇有無運轉異常	正常	4. 前空調冷氣A/C開關燈號	正常
5. 前空調風速開關各段風速	正常	6. 前空調冷氣作動中央出風口溫度	7°C
7. 後空調冷氣A/C開關燈號	無此項目	8. 後空調風速開關各段風速	無此項目
