車輛查定報告

查定編號 CPF71549262040

廠牌 Make	HONDA
車型 Model	ODYSSEY
年份 Year	2016/05
排氣量 Displacement	2,356
車身號碼 VIN	JHMRC1850GC20****
引擎號碼 Engine Number	無引擎號碼
現況實車里程 Mileage (僅揭露, 不具保證效力)	164,384

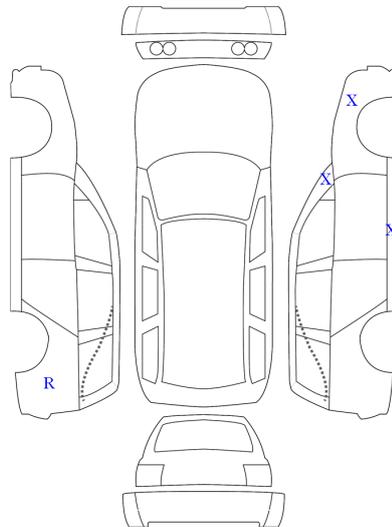
車體外觀圖

右側有鈹修痕。
右前方有鈹修痕。
左後方有鈹修痕。
正後方有鈹修痕。

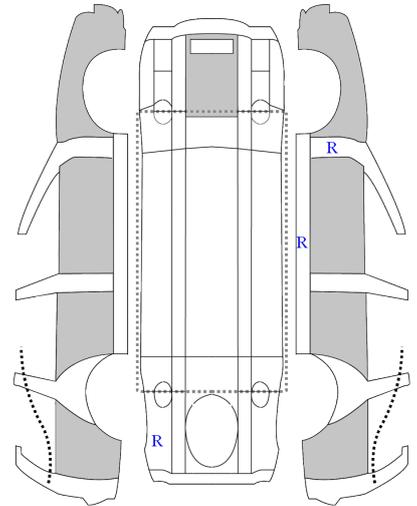
車骨結構圖

無此檢查項目
無任何異常之痕跡。
無任何泡水之痕跡。
異常

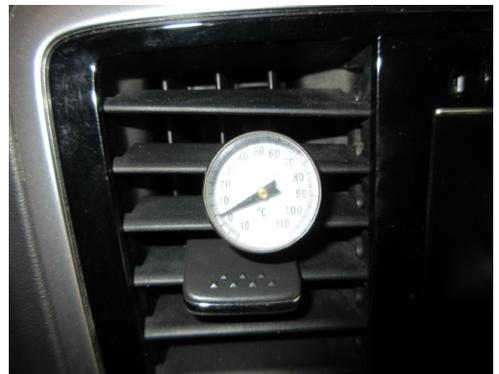
空調溫度

1. 檢查室外氣溫	14°C	2. 後空調冷氣作動中央出風口溫度	6°C
3. 冷凝器散熱風扇有無運轉異常	正常	4. 前空調冷氣A/C開關燈號	正常
5. 前空調風速開關各段風速	正常	6. 前空調冷氣作動中央出風口溫度	4°C
7. 後空調冷氣A/C開關燈號	無此項目	8. 後空調風速開關各段風速	正常
