認證編號 CPF71549262042

## 車輛資料 Vehicle Information

廠牌 Make	VOLVO
車型 Model	XC90
年份 Year	2022/07
排氣量 Displacement	1,969
車身號碼 VIN	YV1LFL1TXP191****
引擎號碼 Engine Number	無引擎號碼
現況實車里程 Mileage (僅揭露, 不具保證效力)	28,365

## 車輛認證總結報告 Vehicle Inspection Findings

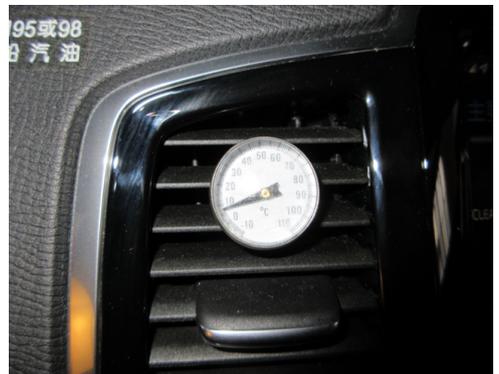
空調溫度

1. 檢查室外氣溫	21°C	2. 後空調冷氣作動中央出風口溫度	10°C
3. 冷凝器散熱風扇有無運轉異常	正常	4. 前空調冷氣A/C開關燈號	正常
5. 前空調風速開關各段風速	正常	6. 前空調冷氣作動中央出風口溫度	8°C
7. 後空調冷氣A/C開關燈號	無此項目	8. 後空調風速開關各段風速	正常
