認證編號 CPF71549262047

## 車輛資料 Vehicle Information

## 車輛認證總結報告 Vehicle Inspection Findings

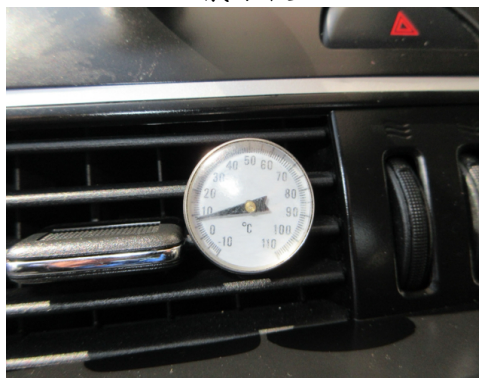
空調溫度

| 5. 前空調風速開關各段風速 | 正常 | 6. 前空調冷氣作動中央出風口溫度 | 8°C |
