認證編號 CPF71549262048

## 車輛資料 Vehicle Information

## 車輛認證總結報告 Vehicle Inspection Findings

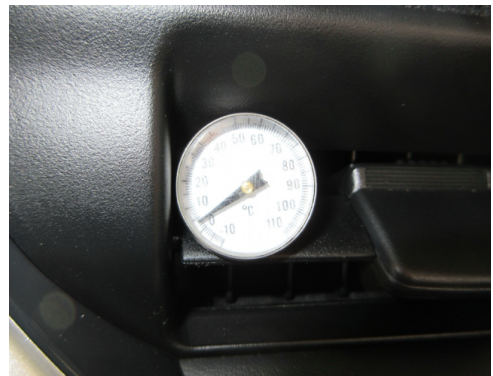
空調溫度

| 5. 前空調風速開關各段風速 | 正常 | 6. 前空調冷氣作動中央出風口溫度 | 4°C |
