YES 車輛認證書

認證編號 CPF71549262051

廠牌 Make	TOYOTA
車型 Model	TOWN ACE
年份 Year	2024/04
排氣量 Displacement	1,496
車身號碼 VIN	RJNAA1AA1R002****
引擎號碼 Engine Number	***4C211**
現況實車里程 Mileage (僅揭露, 不具保證效力)	21,221

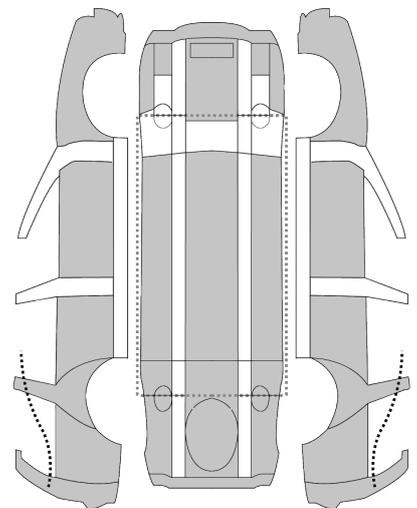
車骨結構圖

本車體骨架結構無修復跡象。
