YES 車輛認證書

認證編號 CPF71549262059

廠牌 Make	ISUZU
車型 Model	ELF
年份 Year	2023/12
排氣量 Displacement	2,999
車身號碼 VIN	JAANLR85HP710****
引擎號碼 Engine Number	***S**
現況實車里程 Mileage (僅揭露, 不具保證效力)	67,512

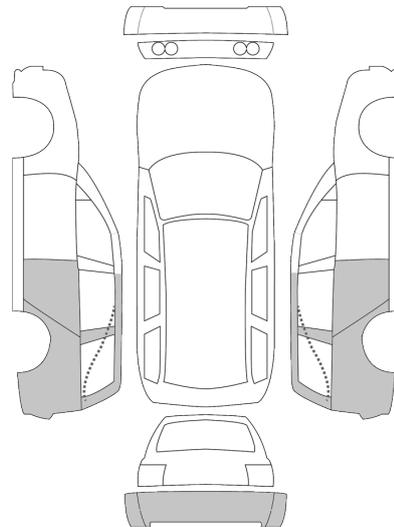
車體外觀圖

本車輛無泡水跡象。

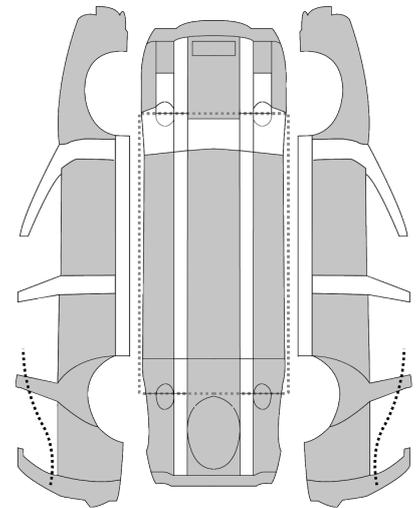
車骨結構圖

本車體骨架結構無修復跡象。
