# YES 車輛認證書

受檢測車輛通過YES認證鑑定標準  
This vehicle has passed the YES Evaluation Standard

認證編號 CPF71549262068

## 車輛認證總結報告 Vehicle Inspection Findings

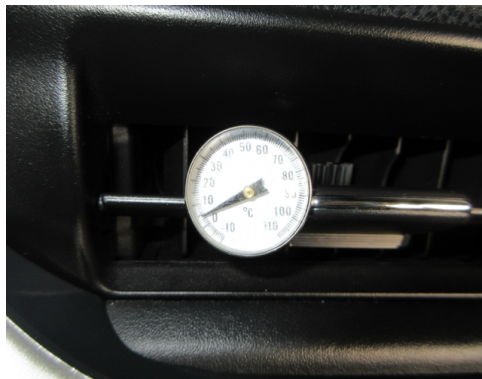
空調溫度

| 5. 前空調風速開關各段風速 | 正常 | 6. 前空調冷氣作動中央出風口溫度 | 5°C |
