YES 車輛認證書

認證編號 CPF71549262072

廠牌 Make	HYUNDAI
車型 Model	VENUE
年份 Year	2023/03
排氣量 Displacement	1,598
車身號碼 VIN	RFHRF413BPS00****
引擎號碼 Engine Number	***MPU0909**
現況實車里程 Mileage (僅揭露, 不具保證效力)	62,337

車輛認證總結報告 Vehicle Inspection Findings

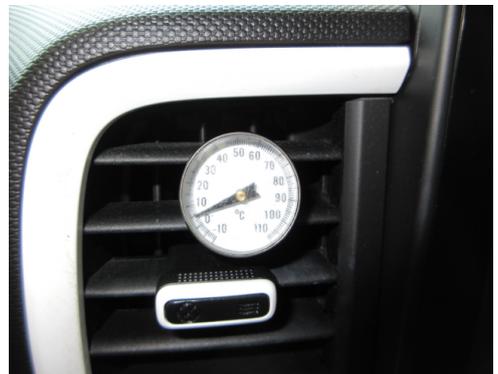
空調溫度

1. 檢查室外氣溫	25°C	2. 後空調冷氣作動中央出風口溫度	無此項目
3. 冷凝器散熱風扇有無運轉異常	正常	4. 前空調冷氣A/C開關燈號	正常
5. 前空調風速開關各段風速	正常	6. 前空調冷氣作動中央出風口溫度	5°C
7. 後空調冷氣A/C開關燈號	無此項目	8. 後空調風速開關各段風速	無此項目
