YES 車輛認證書

受檢測車輛通過YES認證鑑定標準
This vehicle has passed the YES Evaluation Standard

認證編號 CPF71549262074

廠牌 Make	NISSAN
車型 Model	KICKS
年份 Year	2020/02
排氣量 Displacement	1,498
車身號碼 VIN	P15FVA02****
引擎號碼 Engine Number	***502165**
現況實車里程 Mileage (僅揭露, 不具保證效力)	86,131

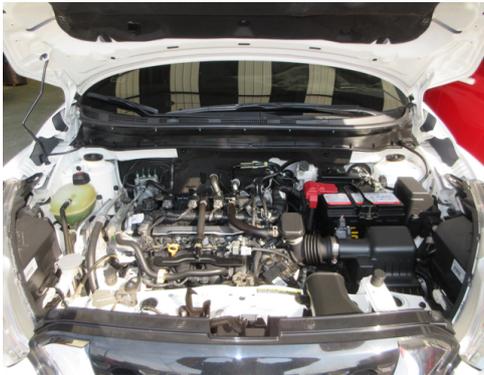
引擎室

1. 運轉時有無冒藍白煙、黑煙	正常	2. 水溫錶(燈)有無異常顯示	正常
3. 警告指示燈有無異常作動	正常	4. 機油油量、油質有無異常	正常
5. 外觀有無漏油/水跡象	正常	6. 運轉時有無抖動或異常聲響	正常
7. 外觀有無修補或龜裂跡象	正常	8. 冷卻風扇作動有無異常	正常
9. 加速有無不順暢或無法加速	正常	10. 高速運轉有無異常聲響	正常
11. 冷卻水有無添加防鏽劑	正常

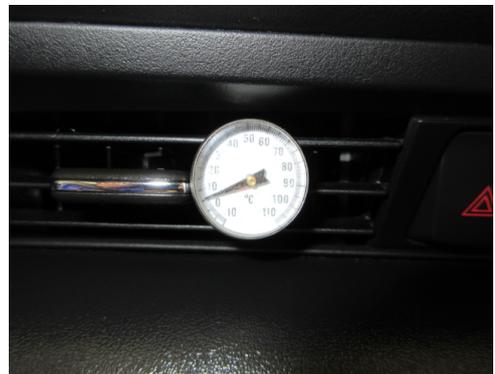
空調溫度

1. 檢查室外氣溫	25°C	2. 後空調冷氣作動中央出風口溫度	無此項目
3. 冷凝器散熱風扇有無運轉異常	正常	4. 前空調冷氣A/C開關燈號	正常
5. 前空調風速開關各段風速	正常	6. 前空調冷氣作動中央出風口溫度	6°C
7. 後空調冷氣A/C開關燈號	無此項目	8. 後空調風速開關各段風速	無此項目
