認證編號 CPF71549262075

## 車輛資料 Vehicle Information

## 車輛認證總結報告 Vehicle Inspection Findings

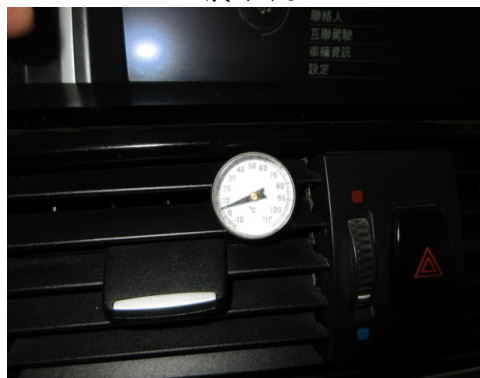
空調溫度

| 5. 前空調風速開關各段風速 | 正常 | 6. 前空調冷氣作動中央出風口溫度 | 6°C |
