認證編號 CPF71549262080

## 車輛資料 Vehicle Information

## 車輛認證總結報告 Vehicle Inspection Findings

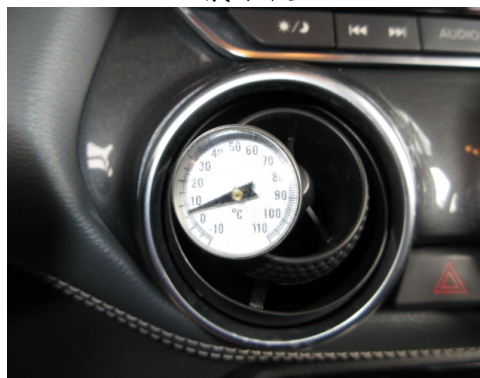
空調溫度

| 5. 前空調風速開關各段風速 | 正常 | 6. 前空調冷氣作動中央出風口溫度 | 7°C |
