認證編號 CPF71549262082

## 車輛資料 Vehicle Information

## 車輛認證總結報告 Vehicle Inspection Findings

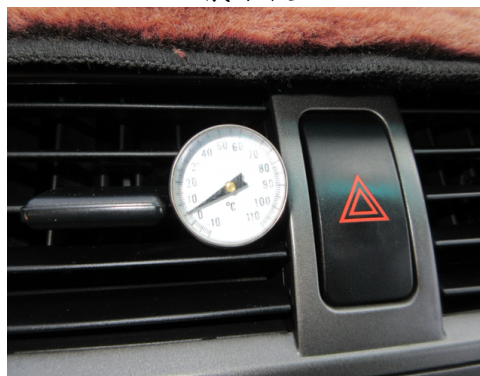
空調溫度

| 5. 前空調風速開關各段風速 | 正常 | 6. 前空調冷氣作動中央出風口溫度 | 5°C |
