YES 車輛認證書

認證編號 CPF71549262083

| 廠牌 Make | TOYOTA |
| 車型 Model | ALTIS |

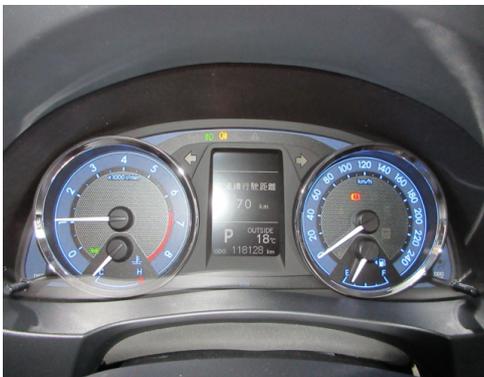
| 現況實車里程 Mileage (僅揭露, 不具保證效力) | 118,128 |

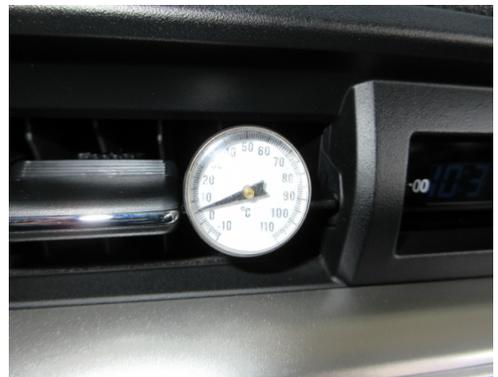
空調溫度

| 5. 前空調風速開關各段風速 | 正常 | 6. 前空調冷氣作動中央出風口溫度 | 5°C |
