# YES 車輛認證書

認證編號 CPF71549263001

廠牌 Make	LEXUS
車型 Model	IS
年份 Year	2023/11
排氣量 Displacement	2,494
車身號碼 VIN	JTHBH5D220509****
引擎號碼 Engine Number	無引擎號碼
現況實車里程 Mileage (僅揭露, 不具保證效力)	52,155

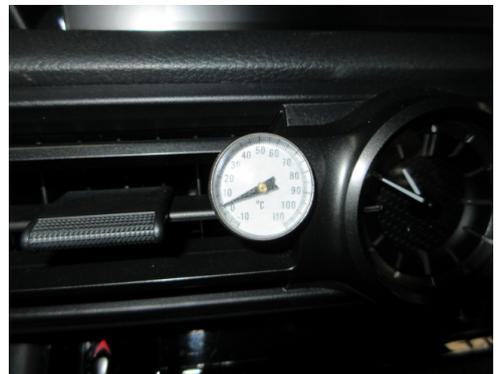
空調溫度

1. 檢查室外氣溫	25°C	2. 後空調冷氣作動中央出風口溫度	7°C
3. 冷凝器散熱風扇有無運轉異常	正常	4. 前空調冷氣A/C開關燈號	正常
5. 前空調風速開關各段風速	正常	6. 前空調冷氣作動中央出風口溫度	5°C
7. 後空調冷氣A/C開關燈號	無此項目	8. 後空調風速開關各段風速	無此項目
