YES 車輛認證書

認證編號 CPF71549263002

廠牌 Make	MG
車型 Model	HS
年份 Year	2024/03
排氣量 Displacement	1,995
車身號碼 VIN	RKMA24W97RY01****
引擎號碼 Engine Number	***4EAQSR10600**
現況實車里程 Mileage (僅揭露, 不具保證效力)	16,646

車輛認證總結報告 Vehicle Inspection Findings

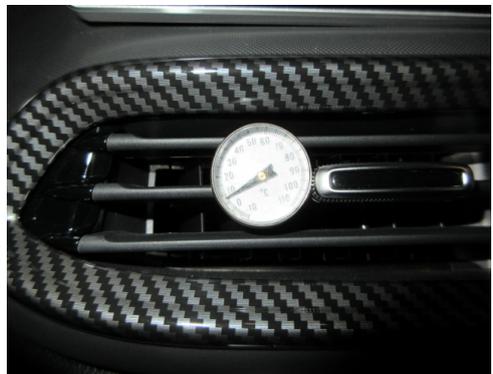
空調溫度

1. 檢查室外氣溫	25°C	2. 後空調冷氣作動中央出風口溫度	9°C
3. 冷凝器散熱風扇有無運轉異常	正常	4. 前空調冷氣A/C開關燈號	正常
5. 前空調風速開關各段風速	正常	6. 前空調冷氣作動中央出風口溫度	7°C
7. 後空調冷氣A/C開關燈號	無此項目	8. 後空調風速開關各段風速	無此項目
