認證編號 CPF71549263003

廠牌 Make	FORD
車型 Model	FOCUS
年份 Year	2013/07
排氣量 Displacement	1,999
車身號碼 VIN	D2800****
引擎號碼 Engine Number	***0162**
現況實車里程 Mileage (僅揭露, 不具保證效力)	97,516

車輛認證總結報告 Vehicle Inspection Findings

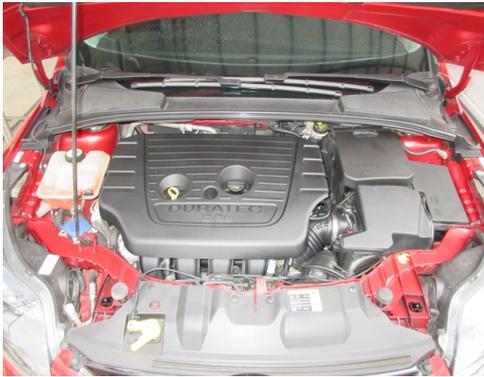
引擎室

1. 運轉時有無冒藍白煙、黑煙	正常	2. 水溫錶(燈)有無異常顯示	正常
3. 警告指示燈有無異常作動	正常	4. 機油油量、油質有無異常	正常
5. 外觀有無漏油/水跡象	正常	6. 運轉時有無抖動或異常聲響	正常
7. 外觀有無修補或龜裂跡象	正常	8. 冷卻風扇作動有無異常	正常
9. 加速有無不順暢或無法加速	正常	10. 高速運轉有無異常聲響	正常
11. 冷卻水有無添加防鏽劑	正常

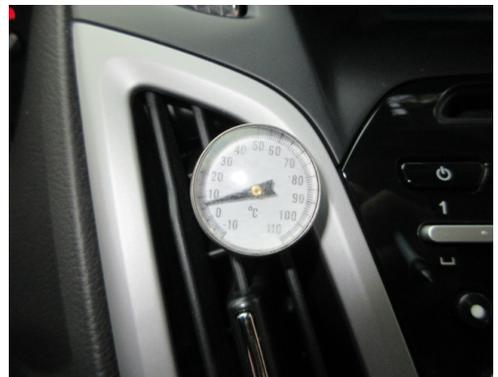
空調溫度

1. 檢查室外氣溫	25°C	2. 後空調冷氣作動中央出風口溫度	無此項目
3. 冷凝器散熱風扇有無運轉異常	正常	4. 前空調冷氣A/C開關燈號	正常
5. 前空調風速開關各段風速	正常	6. 前空調冷氣作動中央出風口溫度	7°C
7. 後空調冷氣A/C開關燈號	無此項目	8. 後空調風速開關各段風速	無此項目
