認證編號 CPF71549263004

## 車輛資料 Vehicle Information

## 車輛認證總結報告 Vehicle Inspection Findings

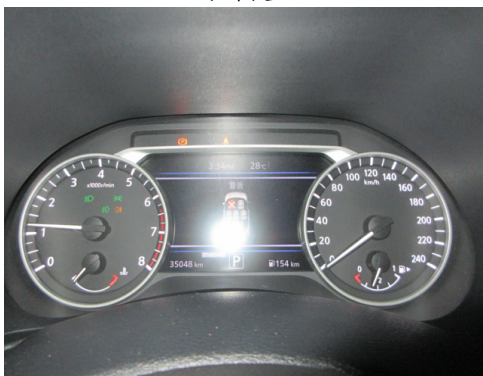
| 現況實車里程 Mileage<br>(僅揭露，不具保證效力) | 35,048 |

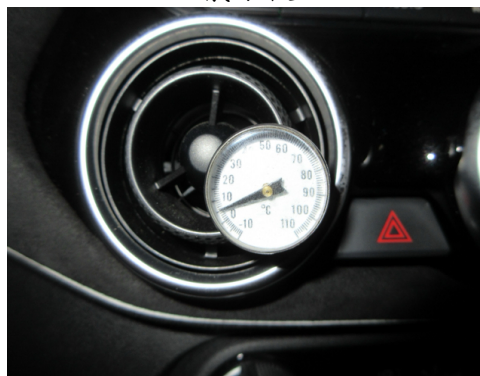
空調溫度

| 5. 前空調風速開關各段風速 | 正常 | 6. 前空調冷氣作動中央出風口溫度 | 5°C |
