認證編號 CPF71549263007

## 車輛資料 Vehicle Information

## 車輛認證總結報告 Vehicle Inspection Findings

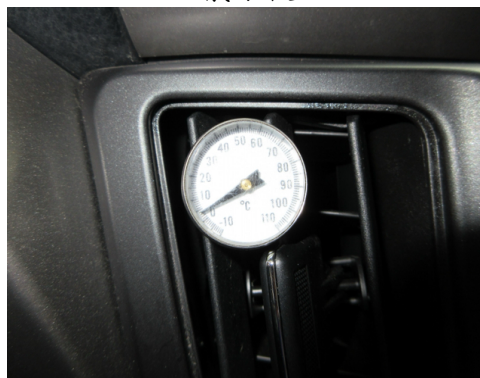
空調溫度

| 5. 前空調風速開關各段風速 | 正常 | 6. 前空調冷氣作動中央出風口溫度 | 4°C |
