YES 車輛認證書

受檢測車輛通過YES認證鑑定標準
This vehicle has passed the YES Evaluation Standard

認證編號 CPF71549263009

廠牌 Make	AUDI
車型 Model	A1
年份 Year	2016/07
排氣量 Displacement	999
車身號碼 VIN	WAUZZZ8X4HB00****
引擎號碼 Engine Number	無引擎號碼
現況實車里程 Mileage (僅揭露, 不具保證效力)	147,098

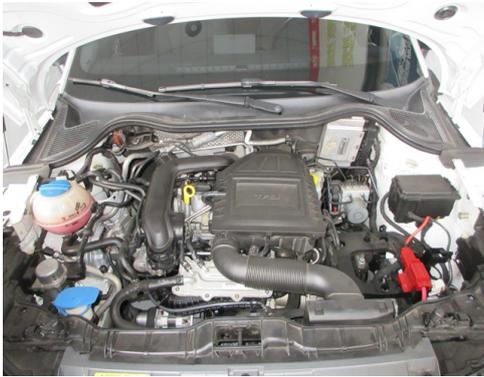
引擎室

1. 運轉時有無冒藍白煙、黑煙	正常	2. 水溫錶(燈)有無異常顯示	正常
3. 警告指示燈有無異常作動	正常	4. 機油油量、油質有無異常	正常
5. 外觀有無漏油/水跡象	正常	6. 運轉時有無抖動或異常聲響	正常
7. 外觀有無修補或龜裂跡象	正常	8. 冷卻風扇作動有無異常	正常
9. 加速有無不順暢或無法加速	正常	10. 高速運轉有無異常聲響	正常
11. 冷卻水有無添加防鏽劑	正常

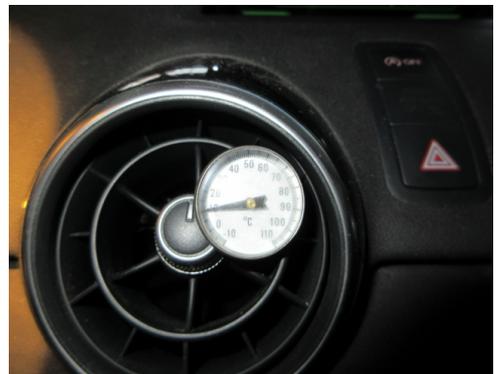
空調溫度

1. 檢查室外氣溫	25°C	2. 後空調冷氣作動中央出風口溫度	無此項目
3. 冷凝器散熱風扇有無運轉異常	正常	4. 前空調冷氣A/C開關燈號	正常
5. 前空調風速開關各段風速	正常	6. 前空調冷氣作動中央出風口溫度	10°C
7. 後空調冷氣A/C開關燈號	無此項目	8. 後空調風速開關各段風速	無此項目
