認證編號 CPF71549263010

車輛資料 Vehicle Information

廠牌 Make	TOYOTA
車型 Model	VIOS
年份 Year	2012/05
排氣量 Displacement	1,497
車身號碼 VIN	NCP42~017****
引擎號碼 Engine Number	***15**
現況實車里程 Mileage (僅揭露, 不具保證效力)	136,827

車輛認證總結報告 Vehicle Inspection Findings

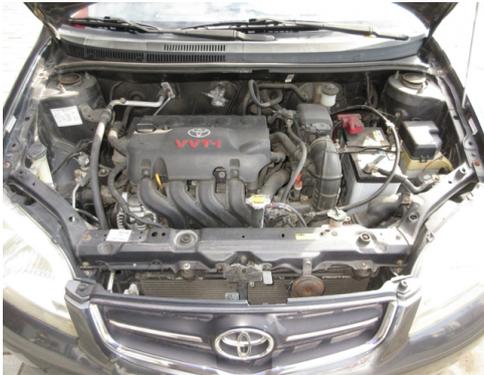
引擎室

1. 運轉時有無冒藍白煙、黑煙	正常	2. 水溫錶(燈)有無異常顯示	正常
3. 警告指示燈有無異常作動	正常	4. 機油油量、油質有無異常	正常
5. 外觀有無漏油/水跡象	正常	6. 運轉時有無抖動或異常聲響	正常
7. 外觀有無修補或龜裂跡象	正常	8. 冷卻風扇作動有無異常	正常
9. 加速有無不順暢或無法加速	正常	10. 高速運轉有無異常聲響	正常
11. 冷卻水有無添加防鏽劑	正常

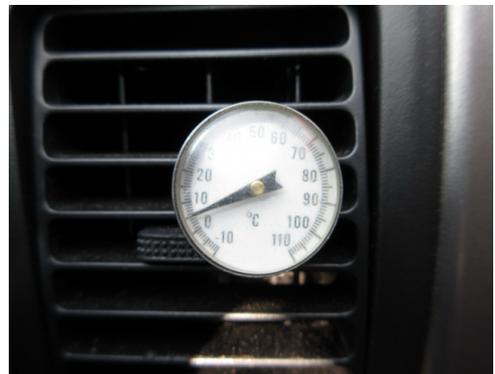
空調溫度

1. 檢查室外氣溫	25°C	2. 後空調冷氣作動中央出風口溫度	無此項目
3. 冷凝器散熱風扇有無運轉異常	正常	4. 前空調冷氣A/C開關燈號	正常
5. 前空調風速開關各段風速	正常	6. 前空調冷氣作動中央出風口溫度	5°C
7. 後空調冷氣A/C開關燈號	無此項目	8. 後空調風速開關各段風速	無此項目
