認證編號 CPF71549263011

## 車輛資料 Vehicle Information

## 車輛認證總結報告 Vehicle Inspection Findings

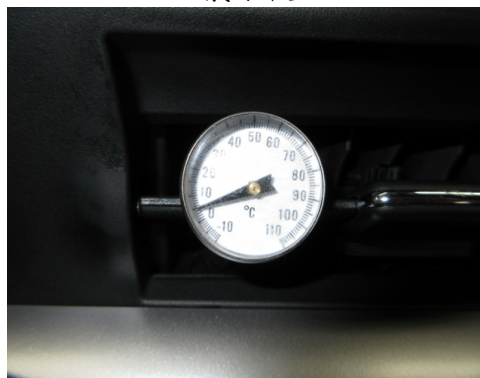
空調溫度

| 5. 前空調風速開關各段風速 | 正常 | 6. 前空調冷氣作動中央出風口溫度 | 5°C |
