YES 車輛認證書

認證編號 CPF71549263012

廠牌 Make	TOYOTA
車型 Model	WISH
年份 Year	2012/01
排氣量 Displacement	1,987
車身號碼 VIN	ZGE21~603****
引擎號碼 Engine Number	***A8605**
現況實車里程 Mileage (僅揭露, 不具保證效力)	362,521

車輛認證總結報告 Vehicle Inspection Findings

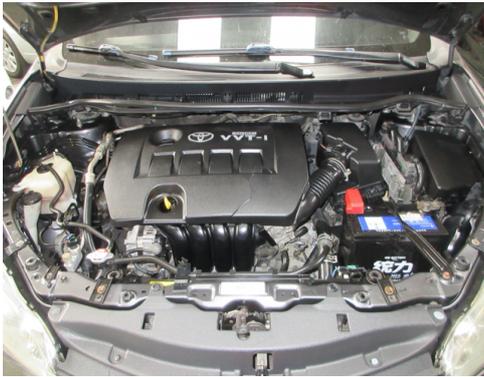
引擎室

1. 運轉時有無冒藍白煙、黑煙	正常	2. 水溫錶(燈)有無異常顯示	正常
3. 警告指示燈有無異常作動	正常	4. 機油油量、油質有無異常	正常
5. 外觀有無漏油/水跡象	正常	6. 運轉時有無抖動或異常聲響	正常
7. 外觀有無修補或龜裂跡象	正常	8. 冷卻風扇作動有無異常	正常
9. 加速有無不順暢或無法加速	正常	10. 高速運轉有無異常聲響	正常
11. 冷卻水有無添加防鏽劑	正常

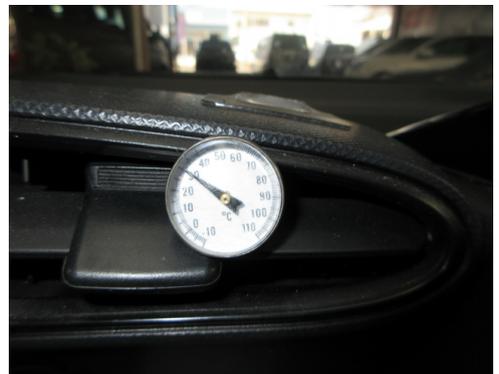
空調溫度

1. 檢查室外氣溫	25°C	2. 後空調冷氣作動中央出風口溫度	30°C
3. 冷凝器散熱風扇有無運轉異常	正常	4. 前空調冷氣A/C開關燈號	正常
5. 前空調風速開關各段風速	正常	6. 前空調冷氣作動中央出風口溫度	30°C
7. 後空調冷氣A/C開關燈號	無此項目	8. 後空調風速開關各段風速	異常
