認證編號 CPF71549263013

## 車輛資料 Vehicle Information

## 車輛認證總結報告 Vehicle Inspection Findings

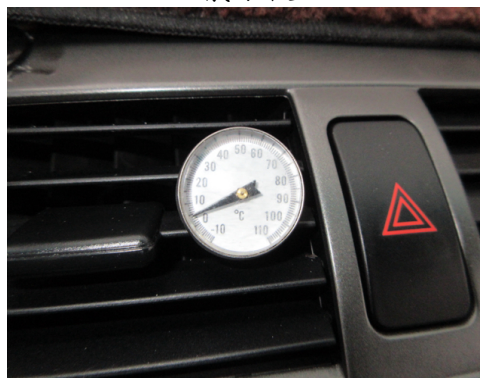
空調溫度

| 5. 前空調風速開關各段風速 | 正常 | 6. 前空調冷氣作動中央出風口溫度 | 5°C |
