YES 車輛認證書

認證編號 CPF71549263015

廠牌 Make	BENZ
車型 Model	GLA-CLASS
年份 Year	2020/10
排氣量 Displacement	1,332
車身號碼 VIN	W1N2477871J21****
引擎號碼 Engine Number	無引擎號碼
現況實車里程 Mileage (僅揭露, 不具保證效力)	63,195

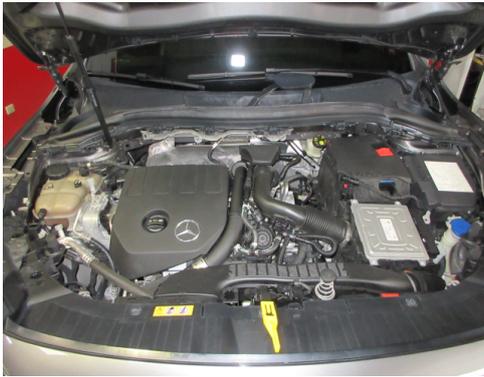
引擎室

1. 運轉時有無冒藍白煙、黑煙	正常	2. 水溫錶(燈)有無異常顯示	正常
3. 警告指示燈有無異常作動	正常	4. 機油油量、油質有無異常	正常
5. 外觀有無漏油/水跡象	正常	6. 運轉時有無抖動或異常聲響	正常
7. 外觀有無修補或龜裂跡象	正常	8. 冷卻風扇作動有無異常	正常
9. 加速有無不順暢或無法加速	正常	10. 高速運轉有無異常聲響	正常
11. 冷卻水有無添加防鏽劑	正常

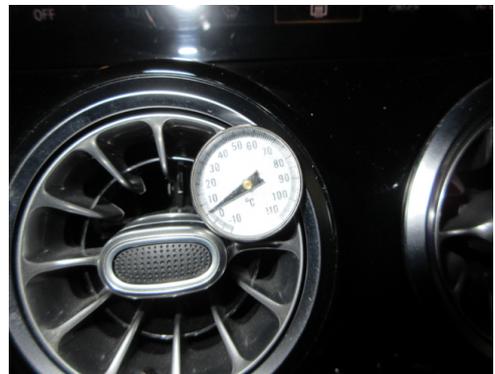
空調溫度

1. 檢查室外氣溫	20°C	2. 後空調冷氣作動中央出風口溫度	7°C
3. 冷凝器散熱風扇有無運轉異常	正常	4. 前空調冷氣A/C開關燈號	正常
5. 前空調風速開關各段風速	正常	6. 前空調冷氣作動中央出風口溫度	5°C
7. 後空調冷氣A/C開關燈號	無此項目	8. 後空調風速開關各段風速	無此項目
