# YES 車輛認證書

受檢測車輛通過YES認證鑑定標準  
This vehicle has passed the YES Evaluation Standard

認證編號 CPF71549263018

| 車型 Model | YARIS |

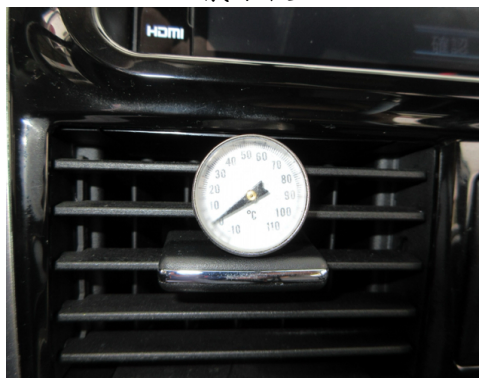
空調溫度

| 5. 前空調風速開關各段風速 | 正常 | 6. 前空調冷氣作動中央出風口溫度 | 3℃ |
