# YES 車輛認證書

受檢測車輛通過YES認證鑑定標準  
This vehicle has passed the YES Evaluation Standard

認證編號 CPF71549263020

廠牌 Make	TOYOTA
車型 Model	RAV4
年份 Year	2019/12
排氣量 Displacement	1,987
車身號碼 VIN	JTMY43FVX0J02****
引擎號碼 Engine Number	無引擎號碼
現況實車里程 Mileage (僅揭露, 不具保證效力)	53,547

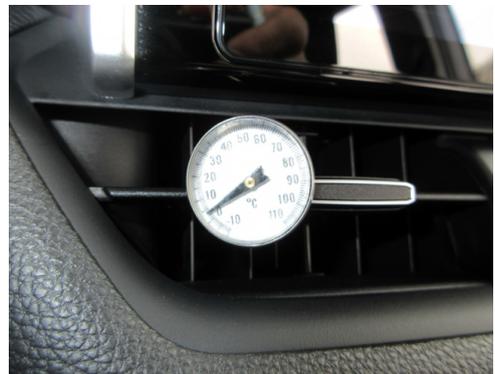
空調溫度

1. 檢查室外氣溫	21°C	2. 後空調冷氣作動中央出風口溫度	7°C
3. 冷凝器散熱風扇有無運轉異常	正常	4. 前空調冷氣A/C開關燈號	正常
5. 前空調風速開關各段風速	正常	6. 前空調冷氣作動中央出風口溫度	4°C
7. 後空調冷氣A/C開關燈號	無此項目	8. 後空調風速開關各段風速	無此項目
