認證編號 CPF71549263021

## 車輛資料 Vehicle Information

## 車輛認證總結報告 Vehicle Inspection Findings

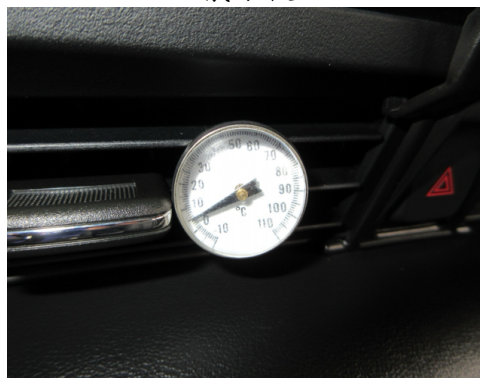
空調溫度

| 5. 前空調風速開關各段風速 | 正常 | 6. 前空調冷氣作動中央出風口溫度 | 5°C |
