YES 車輛認證書

認證編號 CPF71549263035

廠牌 Make	LEXUS
車型 Model	CT200H
年份 Year	2016/03
排氣量 Displacement	1,798
車身號碼 VIN	JTHKD5BH90227****
引擎號碼 Engine Number	無引擎號碼
現況實車里程 Mileage (僅揭露, 不具保證效力)	98,113

車輛認證總結報告 Vehicle Inspection Findings

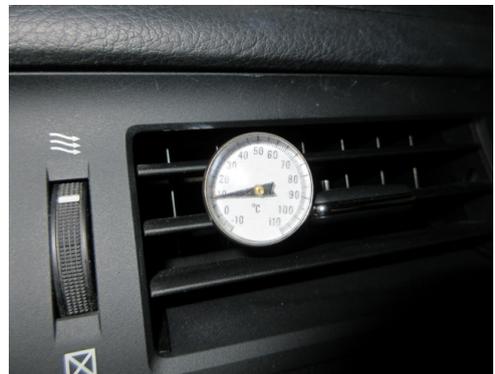
空調溫度

1. 檢查室外氣溫	20°C	2. 後空調冷氣作動中央出風口溫度	無此項目
3. 冷凝器散熱風扇有無運轉異常	正常	4. 前空調冷氣A/C開關燈號	正常
5. 前空調風速開關各段風速	正常	6. 前空調冷氣作動中央出風口溫度	10°C
7. 後空調冷氣A/C開關燈號	無此項目	8. 後空調風速開關各段風速	無此項目
