認證編號 CPF71549263037

## 車輛資料 Vehicle Information

## 車輛認證總結報告 Vehicle Inspection Findings

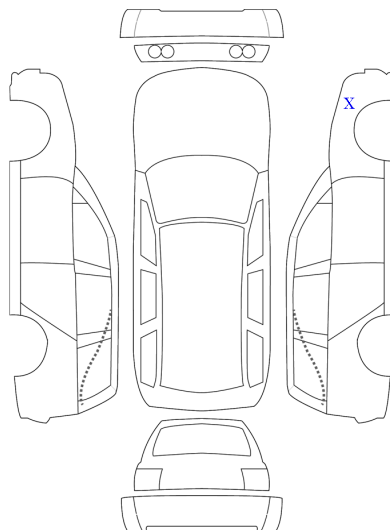
車體外觀圖

本車體骨架結構無修復跡象。

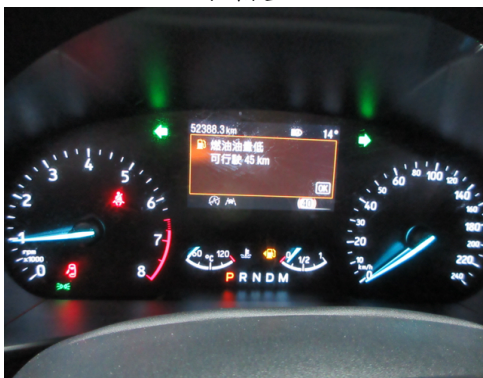
| 現況實車里程 Mileage<br>(僅揭露，不具保證效力) | 52,388 |

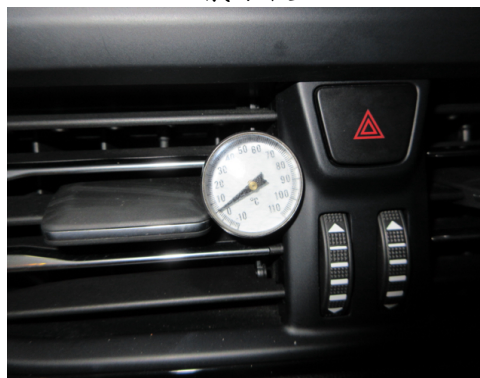
空調溫度

| 5. 前空調風速開關各段風速 | 正常 | 6. 前空調冷氣作動中央出風口溫度 | 5°C |
