**認證編號** CPF71549263038

**車輛資料 Vehicle Information**

廠牌 Make	MITSUBISHI
車型 Model	DELICA
年份 Year	2016/01
排氣量 Displacement	2,351
車身號碼 VIN	200C****
引擎號碼 Engine Number	***4V0584**
現況實車里程 Mileage (僅揭露, 不具保證效力)	206,668

**車輛認證總結報告 Vehicle Inspection Findings**

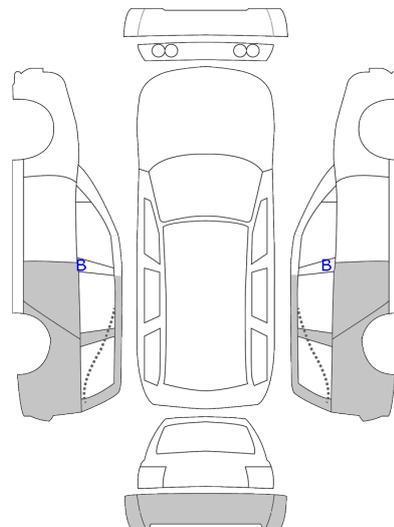
車體外觀圖

- 本車引擎號碼無異常。 S 鈹件鏽蝕、斑剝或鏽穿
- 本車車身號碼無異常。 B 受損面積約一個拳頭(含)以上
- 本車輛無泡水跡象。 R 鈹件校正痕跡
- 本車體骨架結構無修復跡象。 X 更換

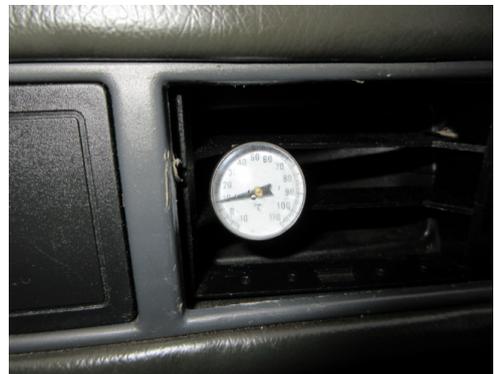
空調溫度

1. 檢查室外氣溫	17°C	2. 後空調冷氣作動中央出風口溫度	無此項目
3. 冷凝器散熱風扇有無運轉異常	正常	4. 前空調冷氣A/C開關燈號	無此項目
5. 前空調風速開關各段風速	正常	6. 前空調冷氣作動中央出風口溫度	10°C
7. 後空調冷氣A/C開關燈號	無此項目	8. 後空調風速開關各段風速	無此項目
