YES 車輛認證書

認證編號 CPF71549263041

廠牌 Make	LEXUS
車型 Model	ES
年份 Year	2025/01
排氣量 Displacement	2,487
車身號碼 VIN	JTHB21B190226****
引擎號碼 Engine Number	無引擎號碼
現況實車里程 Mileage (僅揭露, 不具保證效力)	14,760

車輛認證總結報告 Vehicle Inspection Findings

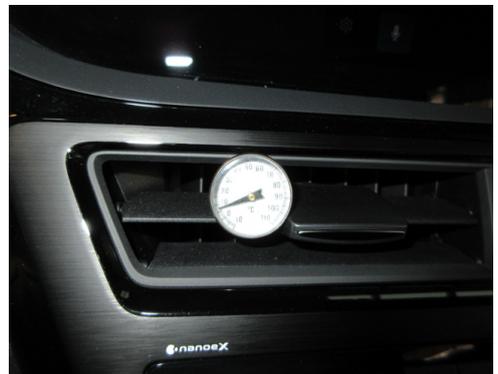
空調溫度

1. 檢查室外氣溫	20°C	2. 後空調冷氣作動中央出風口溫度	10°C
3. 冷凝器散熱風扇有無運轉異常	正常	4. 前空調冷氣A/C開關燈號	正常
5. 前空調風速開關各段風速	正常	6. 前空調冷氣作動中央出風口溫度	8°C
7. 後空調冷氣A/C開關燈號	無此項目	8. 後空調風速開關各段風速	無此項目
