YES 車輛認證書

認證編號 CPF71549263046

廠牌 Make	HYUNDAI
車型 Model	PORTER
年份 Year	2021/09
排氣量 Displacement	2,497
車身號碼 VIN	RFHRDC2KBMS0****
引擎號碼 Engine Number	***BM2619**
現況實車里程 Mileage (僅揭露, 不具保證效力)	18,146

車輛認證總結報告 Vehicle Inspection Findings

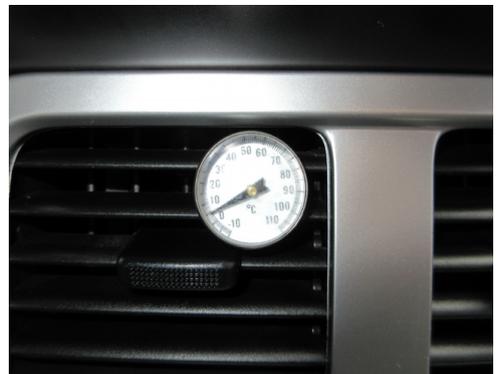
空調溫度

1. 檢查室外氣溫	17°C	2. 後空調冷氣作動中央出風口溫度	無此項目
3. 冷凝器散熱風扇有無運轉異常	正常	4. 前空調冷氣A/C開關燈號	正常
5. 前空調風速開關各段風速	正常	6. 前空調冷氣作動中央出風口溫度	5°C
7. 後空調冷氣A/C開關燈號	無此項目	8. 後空調風速開關各段風速	無此項目
