認證編號 CPF71549263047

## 車輛資料 Vehicle Information

## 車輛認證總結報告 Vehicle Inspection Findings

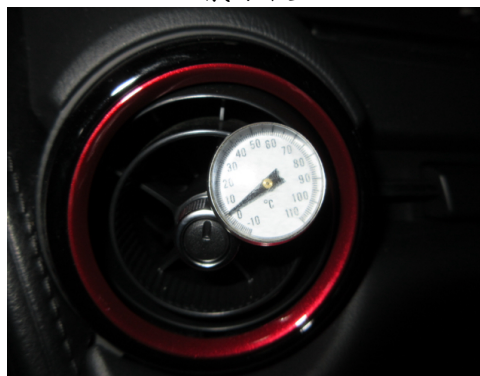
空調溫度

| 5. 前空調風速開關各段風速 | 正常 | 6. 前空調冷氣作動中央出風口溫度 | 5°C |
