YES 車輛認證書

認證編號 CPF71549263048

廠牌 Make	FORD
車型 Model	FOCUS
年份 Year	2022/11
排氣量 Displacement	1,497
車身號碼 VIN	RHAATRSEXXN200****
引擎號碼 Engine Number	***4387**
現況實車里程 Mileage (僅揭露, 不具保證效力)	17,722

車輛認證總結報告 Vehicle Inspection Findings

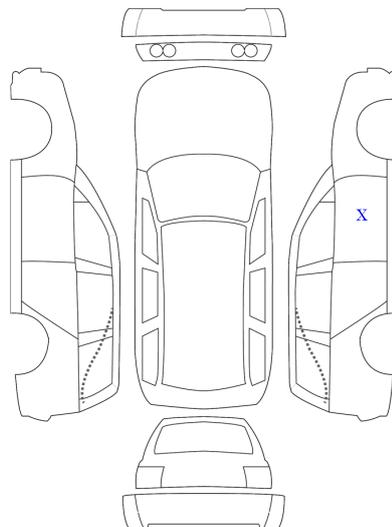
車體外觀圖

本車體骨架結構無修復跡象。 X 更換

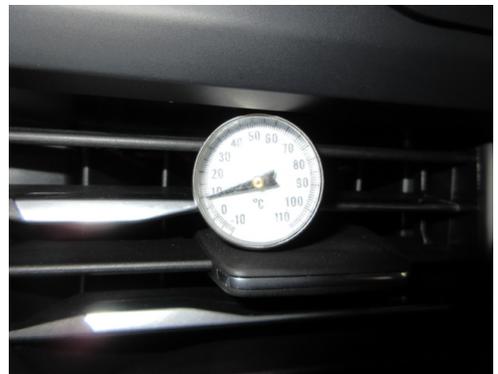
空調溫度

1. 檢查室外氣溫	17°C	2. 後空調冷氣作動中央出風口溫度	11°C
3. 冷凝器散熱風扇有無運轉異常	正常	4. 前空調冷氣A/C開關燈號	正常
5. 前空調風速開關各段風速	正常	6. 前空調冷氣作動中央出風口溫度	10°C
7. 後空調冷氣A/C開關燈號	無此項目	8. 後空調風速開關各段風速	無此項目
