YES 車輛認證書

認證編號 CPF71549263050

| 車型 Model | ODYSSEY |

車輛認證總結報告 Vehicle Inspection Findings

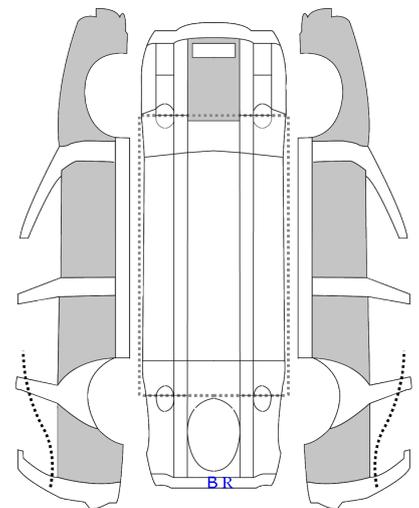
車骨結構圖

本車體骨架結構無修復跡象。
