認證編號 CPF71549263076

廠牌 Make	TOYOTA
車型 Model	VIOS
年份 Year	2018/03
排氣量 Displacement	1,496
車身號碼 VIN	NSP151-404****
引擎號碼 Engine Number	***X2755**
現況實車里程 Mileage (僅揭露, 不具保證效力)	63,195

車輛認證總結報告 Vehicle Inspection Findings

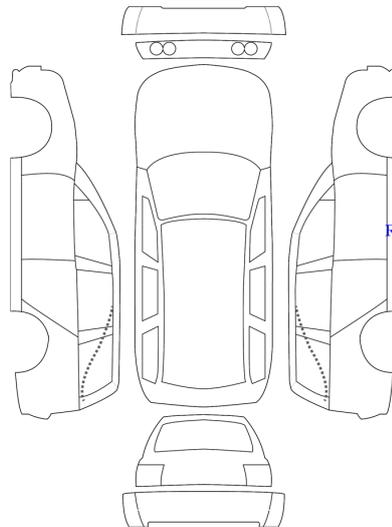
車體外觀圖

- 本車引擎號碼無異常。 S 鈹件鏽蝕、斑剝或鏽穿
- 本車車身號碼無異常。 B 受損面積約一個拳頭(含)以上
- 本車輛無泡水跡象。 R 鈹件校正痕跡
- 本車體骨架結構無修復跡象。 X 更換

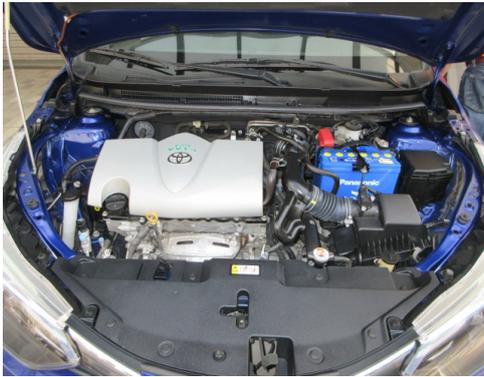
引擎室

1. 運轉時有無冒藍白煙、黑煙	正常	2. 水溫錶(燈)有無異常顯示	正常
3. 警告指示燈有無異常作動	正常	4. 機油油量、油質有無異常	正常
5. 外觀有無漏油/水跡象	正常	6. 運轉時有無抖動或異常聲響	正常
7. 外觀有無修補或龜裂跡象	正常	8. 冷卻風扇作動有無異常	正常
9. 加速有無不順暢或無法加速	正常	10. 高速運轉有無異常聲響	正常
11. 冷卻水有無添加防鏽劑	正常

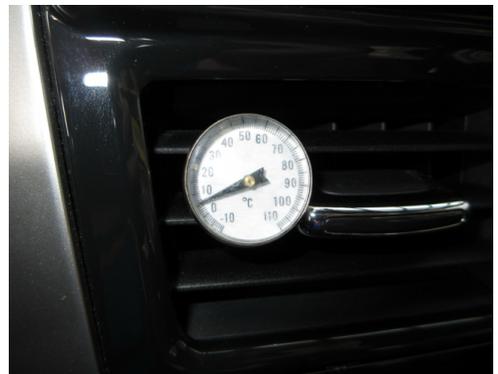
空調溫度

1. 檢查室外氣溫	24°C	2. 後空調冷氣作動中央出風口溫度	無此項目
3. 冷凝器散熱風扇有無運轉異常	正常	4. 前空調冷氣A/C開關燈號	正常
5. 前空調風速開關各段風速	正常	6. 前空調冷氣作動中央出風口溫度	5°C
7. 後空調冷氣A/C開關燈號	無此項目	8. 後空調風速開關各段風速	無此項目
