# YES 車輛認證書

受檢測車輛通過YES認證鑑定標準  
This vehicle has passed the YES Evaluation Standard

認證編號 CPF23946261095

## 車輛認證總結報告 Vehicle Inspection Findings

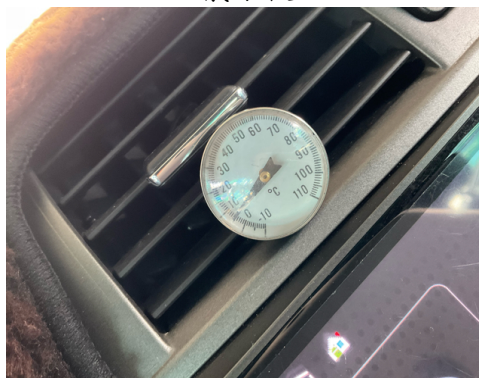
空調溫度

| 5. 前空調風速開關各段風速 | 正常 | 6. 前空調冷氣作動中央出風口溫度 | 5°C |
