# YES 車輛認證書

認證編號 CPF5248824B060

| 車型 Model | IX35 |
| 年份 Year | 2014/12 |

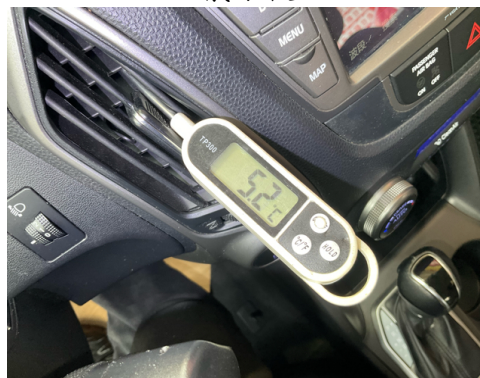
空調溫度

| 查定項目 Inspection Item | 有無異常狀況 Findings | | 備註事項 |
|---|---|---|---|
| 前空調冷氣作動中央出風口溫度 | 6°C | | |
