# YES 車輛認證書

受檢測車輛通過YES認證鑑定標準  
This vehicle has passed the YES Evaluation Standard

認證編號 CPF04315244105

廠牌 Make	MINI
車型 Model	MINI COOPER
年份 Year	2011/02
排氣量 Displacement	1,598
車身號碼 VIN	***ZC51030WK653**
引擎號碼 Engine Number	無引擎號碼
現況實車里程 Mileage (僅揭露, 不具保證效力)	143,853

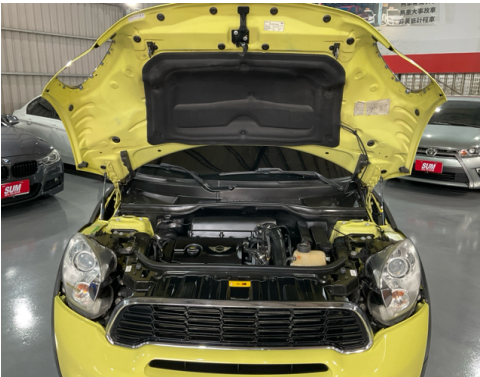
引擎室

查定項目 Inspection Item	有無異常狀況 Findings		備註事項
運轉時有無冒藍白煙、黑煙	<input type="radio"/> 有	<input checked="" type="radio"/> 無	
水溫錶(燈)有無異常顯示	<input type="radio"/> 有	<input checked="" type="radio"/> 無	
警告指示燈有無異常作動	<input type="radio"/> 有	<input checked="" type="radio"/> 無	
機油油量、油質有無異常	<input type="radio"/> 有	<input checked="" type="radio"/> 無	
外觀有無漏油/水跡象	<input type="radio"/> 有	<input checked="" type="radio"/> 無	
運轉時有無抖動或異常聲響	<input type="radio"/> 有	<input checked="" type="radio"/> 無	
外觀有無修補或龜裂跡象	<input type="radio"/> 有	<input checked="" type="radio"/> 無	
冷卻風扇作動有無異常	<input type="radio"/> 有	<input checked="" type="radio"/> 無	
加速有無不順暢或無法加速	<input type="radio"/> 有	<input checked="" type="radio"/> 無	
高速運轉有無異常聲響	<input type="radio"/> 有	<input checked="" type="radio"/> 無	
冷卻水有無添加防鏽劑	<input type="radio"/> 有	<input checked="" type="radio"/> 無

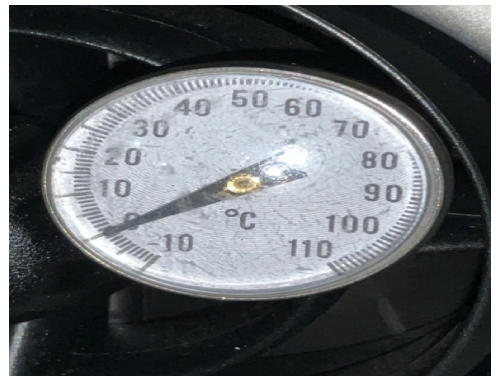
空調溫度

查定項目 Inspection Item	有無異常狀況 Findings	備註事項
檢查室外氣溫	27°C	
後空調冷氣作動中央出風口溫度		無此項目
冷凝器散熱風扇有無運轉異常	<input type="radio"/> 有 <input checked="" type="radio"/> 無	
前空調冷氣A/C開關燈號	<input type="radio"/> 有 <input checked="" type="radio"/> 無	
前空調風速開關各段風速	<input type="radio"/> 有 <input checked="" type="radio"/> 無	
前空調冷氣作動中央出風口溫度	0°C	
後空調冷氣A/C開關燈號		無此項目
後空調風速開關各段風速		無此項目
