認證編號 CPF04315247041

## 車輛資料 Vehicle Information

## 車輛認證總結報告 Vehicle Inspection Findings

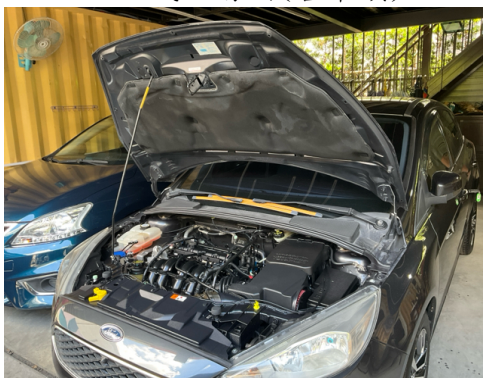
引擎室

| 查定項目 Inspection Item | 有無異常狀況 Findings | | 備註事項 |
|---|---|---|---|
| 外觀有無漏油/水跡象 | <input checked="" type="radio"/> 有 | <input type="radio"/> 無 | |

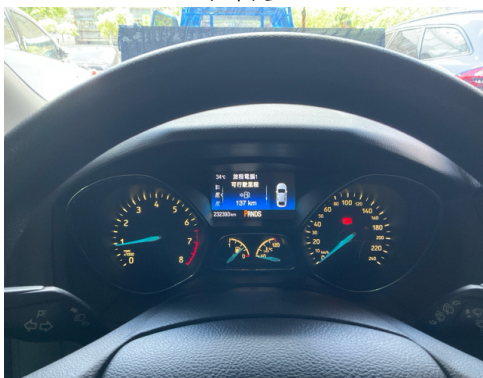
| 現況實車里程 Mileage<br>(僅揭露，不具保證效力) | 232,393 |

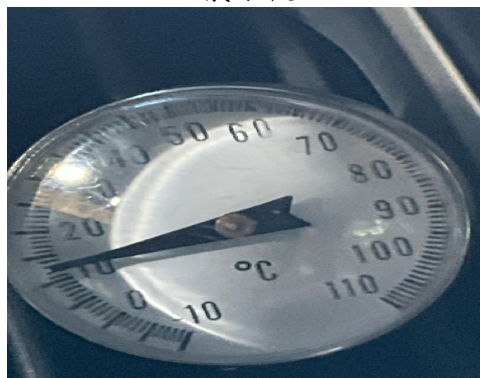
空調溫度

| 查定項目 Inspection Item | 有無異常狀況 Findings | | 備註事項 |
|---|---|---|---|
| 檢查室外氣溫 | 34°C | | |
| 前空調冷氣作動中央出風口溫度 | 12°C | | |
