# YES 車輛認證書

認證編號 CPF04315261035

廠牌 Make	NISSAN
車型 Model	KICKS
年份 Year	2022/09
排氣量 Displacement	1,498
車身號碼 VIN	P15FVA05****
引擎號碼 Engine Number	***505636**
現況實車里程 Mileage (僅揭露, 不具保證效力)	48,067

## 車輛認證總結報告 Vehicle Inspection Findings

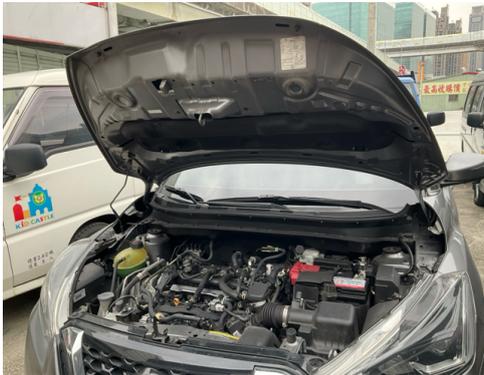
引擎室

1. 運轉時有無冒藍白煙、黑煙	正常	2. 水溫錶(燈)有無異常顯示	正常
3. 警告指示燈有無異常作動	正常	4. 機油油量、油質有無異常	正常
5. 外觀有無漏油/水跡象	正常	6. 運轉時有無抖動或異常聲響	正常
7. 外觀有無修補或龜裂跡象	正常	8. 冷卻風扇作動有無異常	正常
9. 加速有無不順暢或無法加速	正常	10. 高速運轉有無異常聲響	正常
11. 冷卻水有無添加防鏽劑	正常

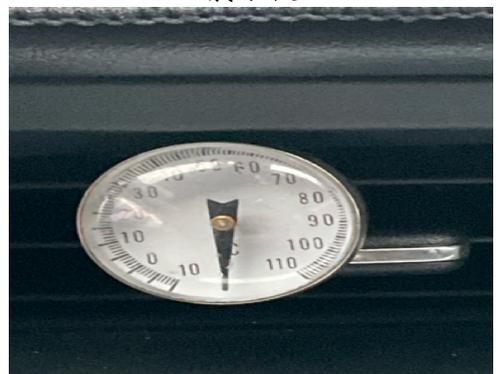
空調溫度

1. 檢查室外氣溫	14°C	2. 後空調冷氣作動中央出風口溫度	無此項目
3. 冷凝器散熱風扇有無運轉異常	正常	4. 前空調冷氣A/C開關燈號	正常
5. 前空調風速開關各段風速	正常	6. 前空調冷氣作動中央出風口溫度	-10°C
7. 後空調冷氣A/C開關燈號	無此項目	8. 後空調風速開關各段風速	無此項目
