# YES 車輛認證書

受檢測車輛通過YES認證鑑定標準  
This vehicle has passed the YES Evaluation Standard

認證編號 CPF04315263025

廠牌 Make	BMW
車型 Model	Z MODELS
年份 Year	2010/07
排氣量 Displacement	2,497
車身號碼 VIN	WBALM31030E45****
引擎號碼 Engine Number	無引擎號碼
現況實車里程 Mileage (僅揭露, 不具保證效力)	65,327

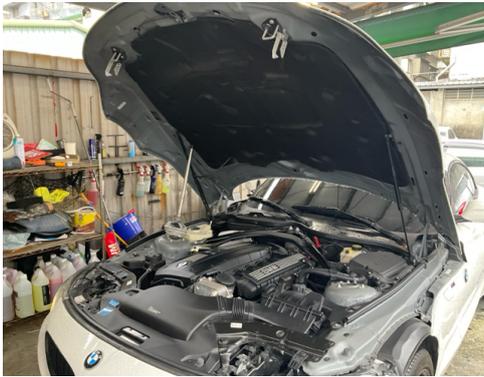
引擎室

1. 運轉時有無冒藍白煙、黑煙	正常	2. 水溫錶(燈)有無異常顯示	正常
3. 警告指示燈有無異常作動	正常	4. 機油油量、油質有無異常	正常
5. 外觀有無漏油/水跡象	正常	6. 運轉時有無抖動或異常聲響	正常
7. 外觀有無修補或龜裂跡象	正常	8. 冷卻風扇作動有無異常	正常
9. 加速有無不順暢或無法加速	正常	10. 高速運轉有無異常聲響	正常
11. 冷卻水有無添加防鏽劑	正常

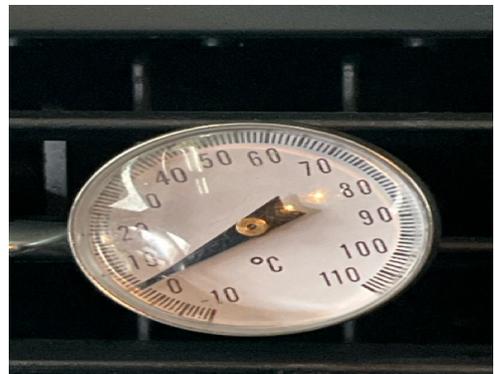
空調溫度

1. 檢查室外氣溫	16°C	2. 後空調冷氣作動中央出風口溫度	無此項目
3. 冷凝器散熱風扇有無運轉異常	正常	4. 前空調冷氣A/C開關燈號	正常
5. 前空調風速開關各段風速	正常	6. 前空調冷氣作動中央出風口溫度	5°C
7. 後空調冷氣A/C開關燈號	無此項目	8. 後空調風速開關各段風速	無此項目
