YES 車輛認證書

受檢測車輛通過YES認證鑑定標準
This vehicle has passed the YES Evaluation Standard

認證編號 CPF04740238168

廠牌 Make	NISSAN
車型 Model	SUPER SENTRA
年份 Year	2014/05
排氣量 Displacement	1,798
車身號碼 VIN	***ESA0024**
引擎號碼 Engine Number	***800241**
現況實車里程 Mileage (僅揭露, 不具保證效力)	152,904

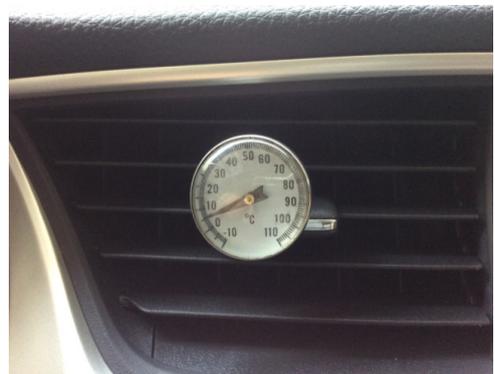
空調溫度

查定項目 Inspection Item	有無異常狀況 Findings	備註事項
檢查室外氣溫	27°C	
後空調冷氣作動中央出風口溫度		無此項目
冷凝器散熱風扇有無運轉異常	<input type="radio"/> 有 <input checked="" type="radio"/> 無	
前空調冷氣A/C開關燈號	<input type="radio"/> 有 <input checked="" type="radio"/> 無	
前空調風速開關各段風速	<input type="radio"/> 有 <input checked="" type="radio"/> 無	
前空調冷氣作動中央出風口溫度	8°C	
後空調冷氣A/C開關燈號		無此項目
後空調風速開關各段風速		無此項目
