YES 車輛認證書

受檢測車輛通過YES認證鑑定標準
This vehicle has passed the YES Evaluation Standard

認證編號 CPF0474023A135

廠牌 Make	NISSAN
車型 Model	TIIDA
年份 Year	2015/06
排氣量 Displacement	1,598
車身號碼 VIN	***GHB0232**
引擎號碼 Engine Number	***679125**
現況實車里程 Mileage (僅揭露, 不具保證效力)	198,637

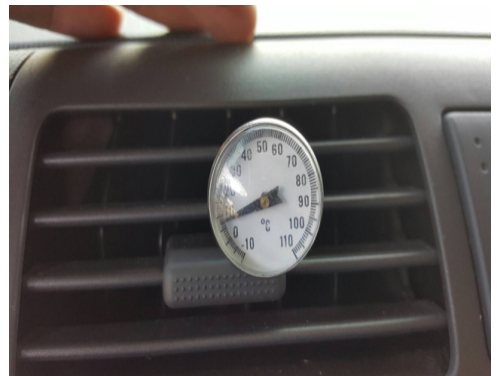
空調溫度

查定項目 Inspection Item	有無異常狀況 Findings	備註事項
檢查室外氣溫	27°C	
後空調冷氣作動中央出風口溫度		無此項目
冷凝器散熱風扇有無運轉異常	<input type="radio"/> 有 <input checked="" type="radio"/> 無	
前空調冷氣A/C開關燈號	<input type="radio"/> 有 <input checked="" type="radio"/> 無	
前空調風速開關各段風速	<input type="radio"/> 有 <input checked="" type="radio"/> 無	
前空調冷氣作動中央出風口溫度	8°C	
後空調冷氣A/C開關燈號		無此項目
後空調風速開關各段風速		無此項目
