# YES 車輛認證書

認證編號 CPF0474023B111

| 車型 Model | CAYENNE |

## 車輛認證總結報告 Vehicle Inspection Findings

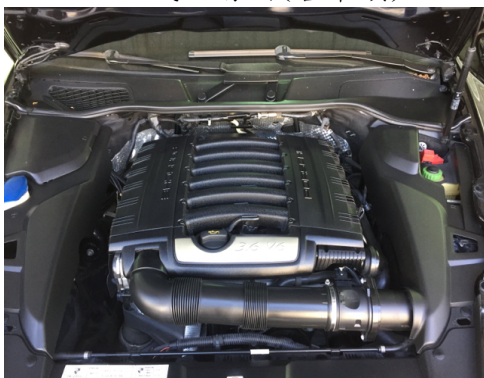
引擎室

| 查定項目 Inspection Item | 有無異常狀況 Findings | | 備註事項 |
|---|---|---|---|
| 外觀有無漏油/水跡象 | <input type="radio"/> 有 | <input checked="" type="radio"/> 無 | |
| 外觀有無修補或龜裂跡象 | <input type="radio"/> 有 | <input checked="" type="radio"/> 無 | |

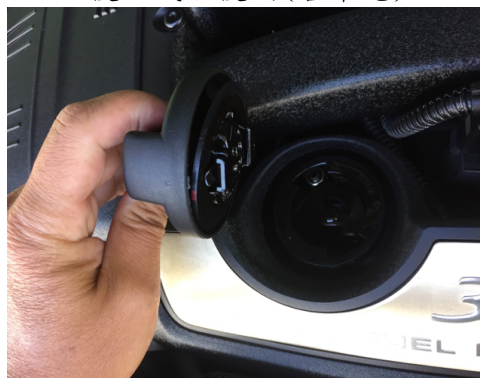
機油蓋

| 查定項目 Inspection Item | 有無異常狀況 Findings | | 備註事項 |
|---|---|---|---|
| 機油油量、油質有無異常 | <input type="radio"/> 有 | <input checked="" type="radio"/> 無 | |

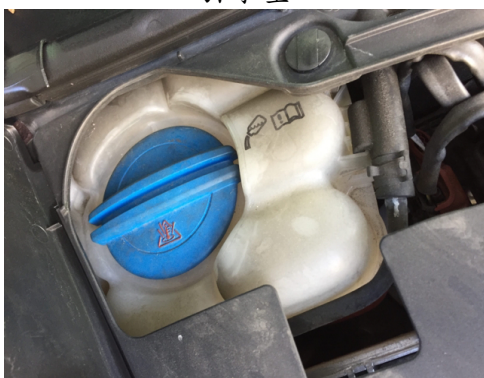
水箱蓋

| 查定項目 Inspection Item | 有無異常狀況 Findings | | 備註事項 |
|---|---|---|---|
| 冷卻水有無添加防鏽劑 | <input type="radio"/> 有 | <input checked="" type="radio"/> 無 | |

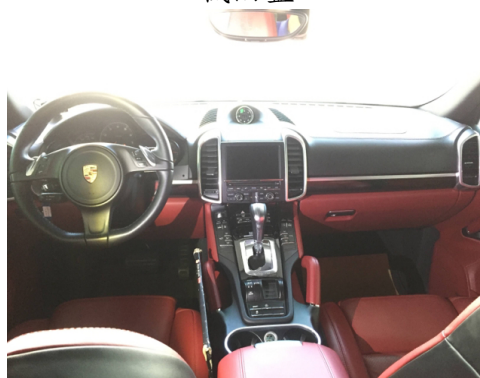
儀錶板

| 查定項目 Inspection Item | 有無異常狀況 Findings | | 備註事項 |
|---|---|---|---|
| 水溫錶(燈)有無異常顯示 | <input type="radio"/> 有 | <input checked="" type="radio"/> 無 | |
| 警告指示燈有無異常作動 | <input type="radio"/> 有 | <input checked="" type="radio"/> 無 | |

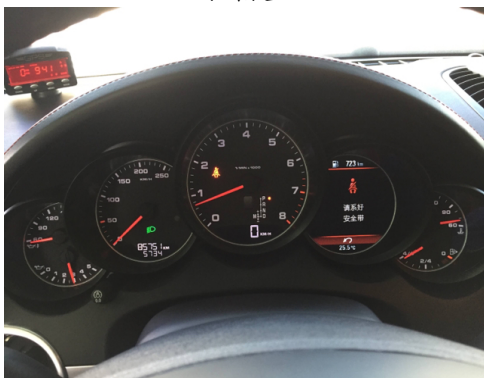
| 現況實車里程 Mileage<br>(僅揭露, 不具保證效力) | 85,751 |

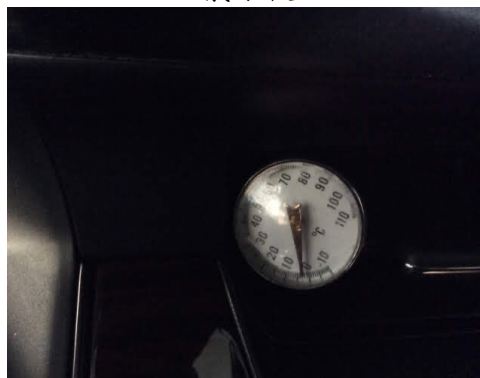
空調溫度

| 查定項目 Inspection Item | 有無異常狀況 Findings | | 備註事項 |
|---|---|---|---|
| 檢查室外氣溫 | 27°C | | |
| 前空調冷氣作動中央出風口溫度 | 8°C | | |
