車輛認證書

車輛認證總結報告 Vehicle Inspection Findings

認證編號 CPF04740244128

廠牌 Make	TOYOTA
車型 Model	SIENTA
年份 Year	2022/09
排氣量 Displacement	1,798
車身號碼 VIN	***170~00653**
引擎號碼 Engine Number	***0J553**
現況實車里程 Mileage (僅揭露，不具保證效力)	22,401

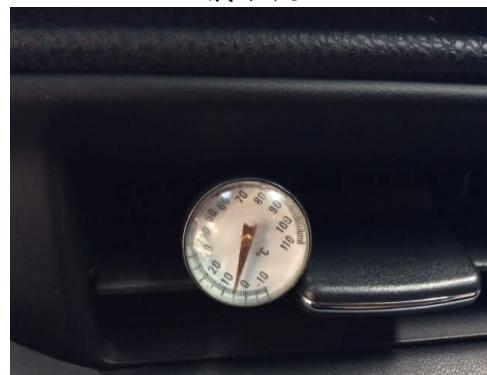
空調溫度

查定項目 Inspection Item	有無異常狀況 Findings		備註事項
檢查室外氣溫	27°C		
後空調冷氣作動中央出風口溫度	無此項目		
冷凝器散熱風扇有無運轉異常	<input type="radio"/> 有	<input checked="" type="radio"/> 無	
前空調冷氣A/C開關燈號	<input type="radio"/> 有	<input checked="" type="radio"/> 無	
前空調風速開關各段風速	<input type="radio"/> 有	<input checked="" type="radio"/> 無	
前空調冷氣作動中央出風口溫度	8°C		
後空調冷氣A/C開關燈號	無此項目		
後空調風速開關各段風速	無此項目
