YES 車輛認證書

受檢測車輛通過YES認證鑑定標準
This vehicle has passed the YES Evaluation Standard

認證編號 CPF04740245052

廠牌 Make	HONDA
車型 Model	FIT
年份 Year	2021/11
排氣量 Displacement	1,498
車身號碼 VIN	***GS4880NF1015**
引擎號碼 Engine Number	***ZH16014**
現況實車里程 Mileage (僅揭露, 不具保證效力)	22,748

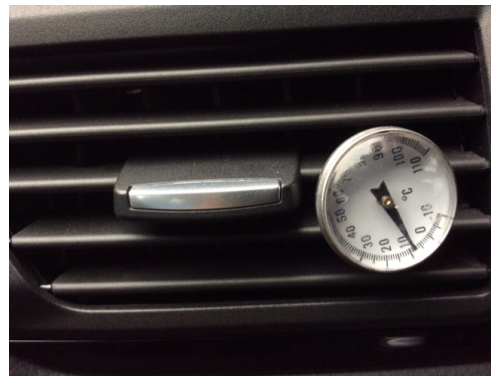
空調溫度

查定項目 Inspection Item	有無異常狀況 Findings	備註事項
檢查室外氣溫	27°C	
後空調冷氣作動中央出風口溫度		無此項目
冷凝器散熱風扇有無運轉異常	<input type="radio"/> 有 <input checked="" type="radio"/> 無	
前空調冷氣A/C開關燈號	<input type="radio"/> 有 <input checked="" type="radio"/> 無	
前空調風速開關各段風速	<input type="radio"/> 有 <input checked="" type="radio"/> 無	
前空調冷氣作動中央出風口溫度	8°C	
後空調冷氣A/C開關燈號		無此項目
後空調風速開關各段風速		無此項目
