# YES 車輛認證書

受檢測車輛通過YES認證鑑定標準  
This vehicle has passed the YES Evaluation Standard

認證編號 CPF04740247226

## 車輛認證總結報告 Vehicle Inspection Findings

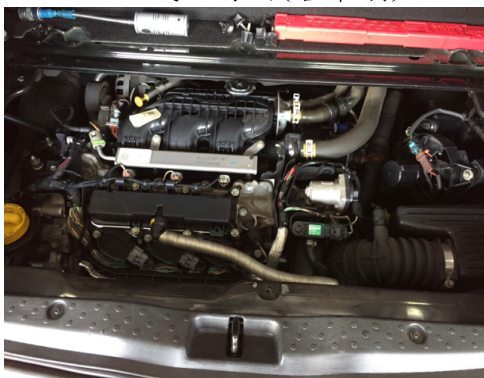
引擎室

本車引擎號碼無異常。

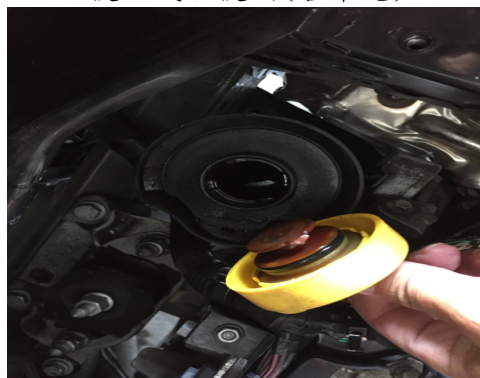
機油蓋

| 查定項目 Inspection Item | 有無異常狀況 Findings | | 備註事項 |
|---|---|---|---|
| 機油油量、油質有無異常 | <input type="radio"/> 有 | <input checked="" type="radio"/> 無 | |

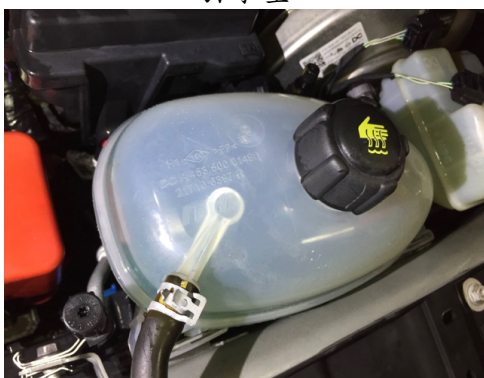
水箱蓋

| 查定項目 Inspection Item | 有無異常狀況 Findings | | 備註事項 |
|---|---|---|---|
| 冷卻水有無添加防鏽劑 | <input type="radio"/> 有 | <input checked="" type="radio"/> 無 | |

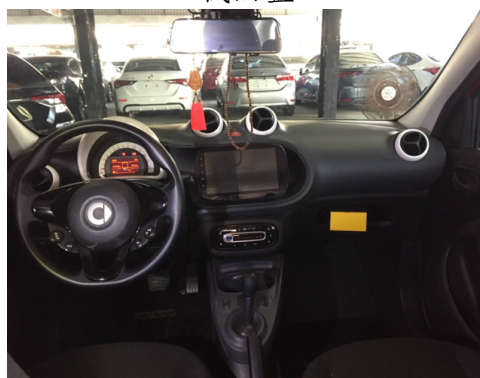
儀錶板

| 查定項目 Inspection Item | 有無異常狀況 Findings | | 備註事項 |
|---|---|---|---|
| 水溫錶(燈)有無異常顯示 | <input type="radio"/> 有 | <input checked="" type="radio"/> 無 | |
| 警告指示燈有無異常作動 | <input type="radio"/> 有 | <input checked="" type="radio"/> 無 | |

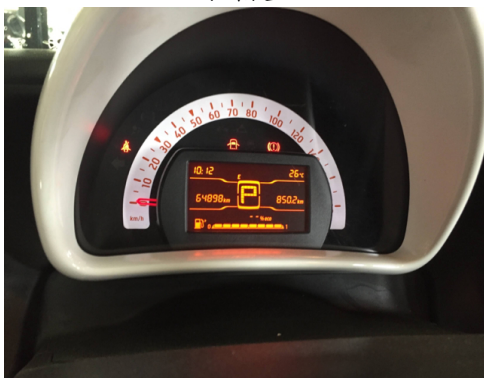
| 現況實車里程 Mileage<br>(僅揭露，不具保證效力) | 64,898 |
